# Calidad del agua potable y su efecto en la salud de la comunidad de Kamla, Costa Caribe Norte de Nicaragua

Allan Ray Taylor Tórrez<sup>1</sup> Enrique Cordón Suárez<sup>2</sup>

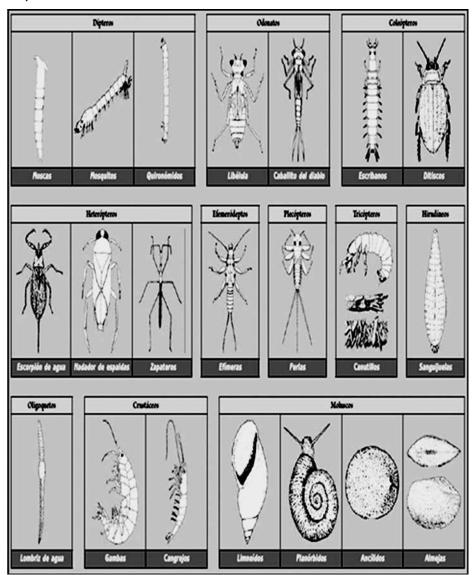
Figura 2: Principales macro invertebrados

A continuación se presenta los macro invertebrados más importantes que han sido objeto de estudio:

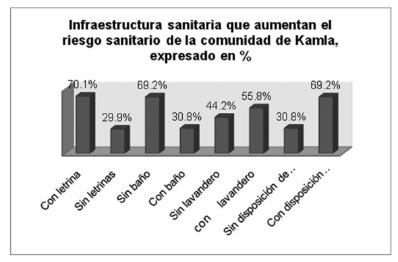
Figura 6: Infraestructura sanitaria de la comunidad en función de sanitarios

Evaluación de las infraestructuras de Saneamiento y riesgo sanitario, se puede visualizar en la figura 6, donde se resume la infraestructura sanitaria que está aumentando el riesgo a la contaminación de aguas superficiales.

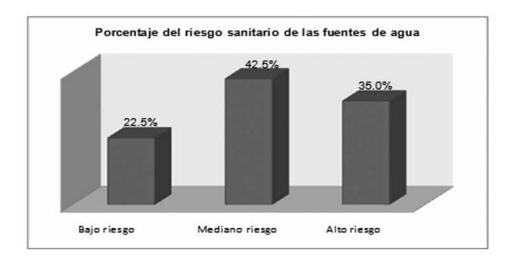
Figura 7: Riesgo sanitario en las fuentes de agua para consumo humano

Como se puede observar a continuación en el gráfico No.4, muestra el porcentaje de 42.5 de los servicios sanitarios y un riesgo moderado del 35 con un alto riesgo de contaminación, esto sin considerar la infraestructura de construcción del servicio sanitario.

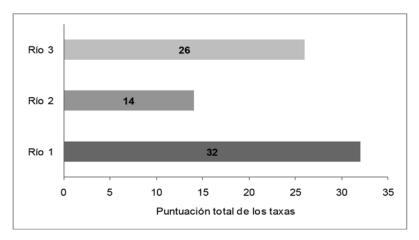
Figura 8: Taxas en los tres ríos usados para el abastecimiento humano

Las estimaciones del indice biológico de calidad del agua de los tres ríos examinados fueron: el resultado de la identificación de las familias de macroinvertebrados bentónicos en los tres ríos, según la presencia o ausencia de los taxas, estimaron una calidad buena del agua del río Slaubla laya (32 puntos), una calidad deficiente (14 puntos) del agua del río Ayanbrich y de calidad moderada (26 puntos) el río Sahsing laya, señalado en la figura 8.

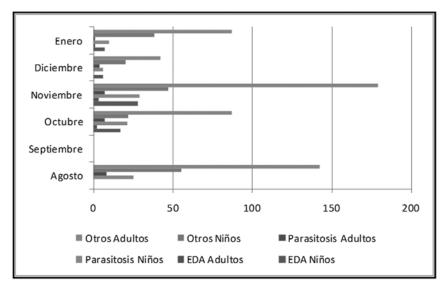
Figura 9: Información estadística de los registros de atención médica de la población de Kamla.

De acuerdo al análisis de los datos estadísticos de ambas fuentes (Puesto de Salud de la Comunidad y Policlínico de la Ciudad de Bilwi), se llega a la conclusión de que alrededor del 36 % de la población infantil (menor de 12 años) se ve afectada permanentemente por enfermedades diarreicas, parasitosis y otros padecimientos, producto del agua de los pozos, donde no se realiza tratamiento alguno, se suma la falta de prácticas de higiene sanitaria en la comunidad y en sus casas de habitación. Reiteramos que, en el análisis, no se consideró a los comunitarios que, por costumbre o tradición, se abstienen a ser tratados en el Puesto de Salud de la comunidad. Finalmente, en la figura 9, se muestra la información estadística de atención de ambos registros por mes.
